**Έκθεση ενεργειών που πραγματοποιήθηκαν 10-11.07.12 στον αστικό ιστό του Π. Φαλήρου.**

Αναφορά εστιών σε ιδιωτικούς χώρους πέριξ του κρούσματος (ακτίνα 300-400m)

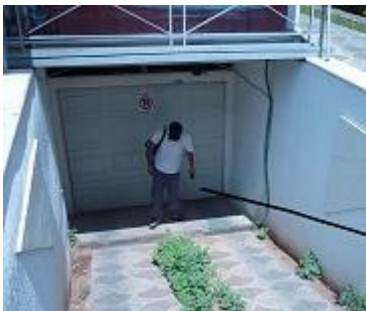
Διεύθυνση	Περιγραφή εστίας		Ευρήματα	Δράση
1	Αγ. Αλεξάνδρου ...	Πλημμυρισμένο αποστραγγιστικό φρεάτιο γκαράζ δίπλα στο σημείο του κρούσματος

προνύμφες, νύμφες και ακμαία Culex spp	προνυμφοκτονία και τοπικά ακμαιοκτονία με υπολειμματικό ψεκάσμο 2-3m γύρω από την εστία
2	Αγ. Αλεξάνδρου ...	Πλημμυρισμένο υπόγειο		προνύμφες, νύμφες και ακμαία Culex spp	προνυμφοκτονία
3	Αγ. Αλεξάνδρου ...	Πλημμυρισμένο φρεάτιο γκαράζ - Δοχεία με νερό (κουβάδες) - Βουλωμένο φρεάτιο αποχέτευσης

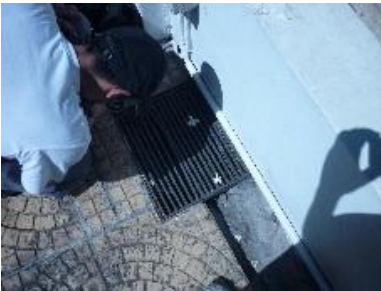
18	Αιόλου ...	Πλημμυρισμένη σχάρα σε πυλωτή πολυκατοικίας

προνύμφες Culex spp	προνυμφοκτονία
19	Αιόλου ...	Δοχεία με νερό

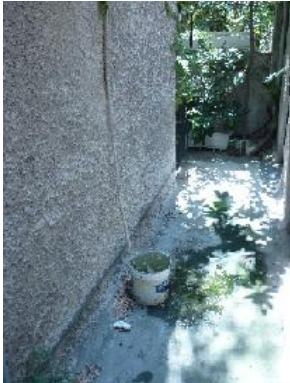
προνύμφες Culex spp	προνυμφοκτονία
20	Αιόλου ...	Νεροκρατήματα στην άκρη του πεζοδρομίου

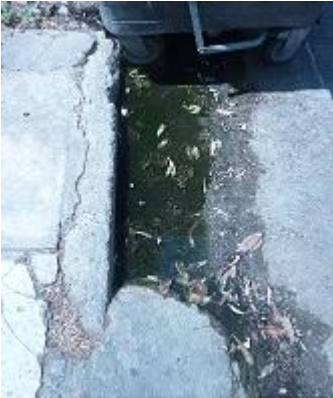
προνύμφες Culex spp	προνυμφοκτονία
21	Πρωτέως ...	Υπερχειλισμένα πιατάκια γλαστρών		προνύμφες Culex spp και Aedes spp πιθανόν Albopictus	προνυμφοκτονία

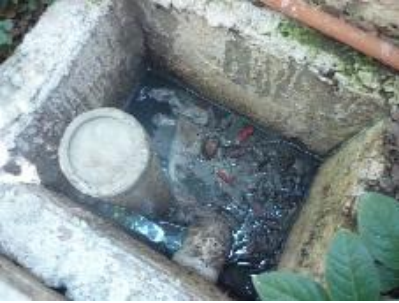
22	Ορφέως ...	Υπερχειλισμένο φρεάτιο αποχέτευσης

προνύμφες Culex spp	προνυμφοκτονία
23	Πλειάδων ...	Δοχεία με νερό

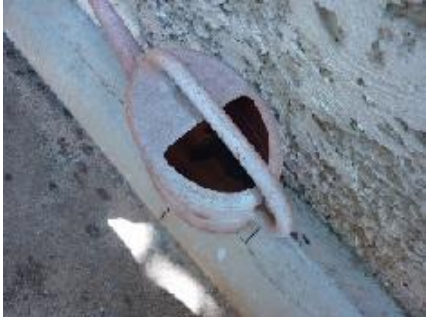
προνύμφες Culex spp	προνυμφοκτονία
24	Πλειάδων ...	Δοχεία με νερό		προνύμφες Culex spp	προνυμφοκτονία
25	Σειρήνων ...	Δοχεία με νερό		προνύμφες Culex spp	προνυμφοκτονία
